**SOMA KÖMÜR İŞLETMELERİ A.Ş.  
TARAFINDAN İŞLETİLEN MANİSA İLİ  
SOMA İLÇESİ,  
EYNEZ KÖYÜNDEKİ KÖMÜR MADENİNDE  
13.05.2014 TARİHİNDE MEYDANA GELEN  
MADEN KAZASI İLE İLGİLİ  
BİLİRKİŞİ RAPORU**

EYLÜL 2014

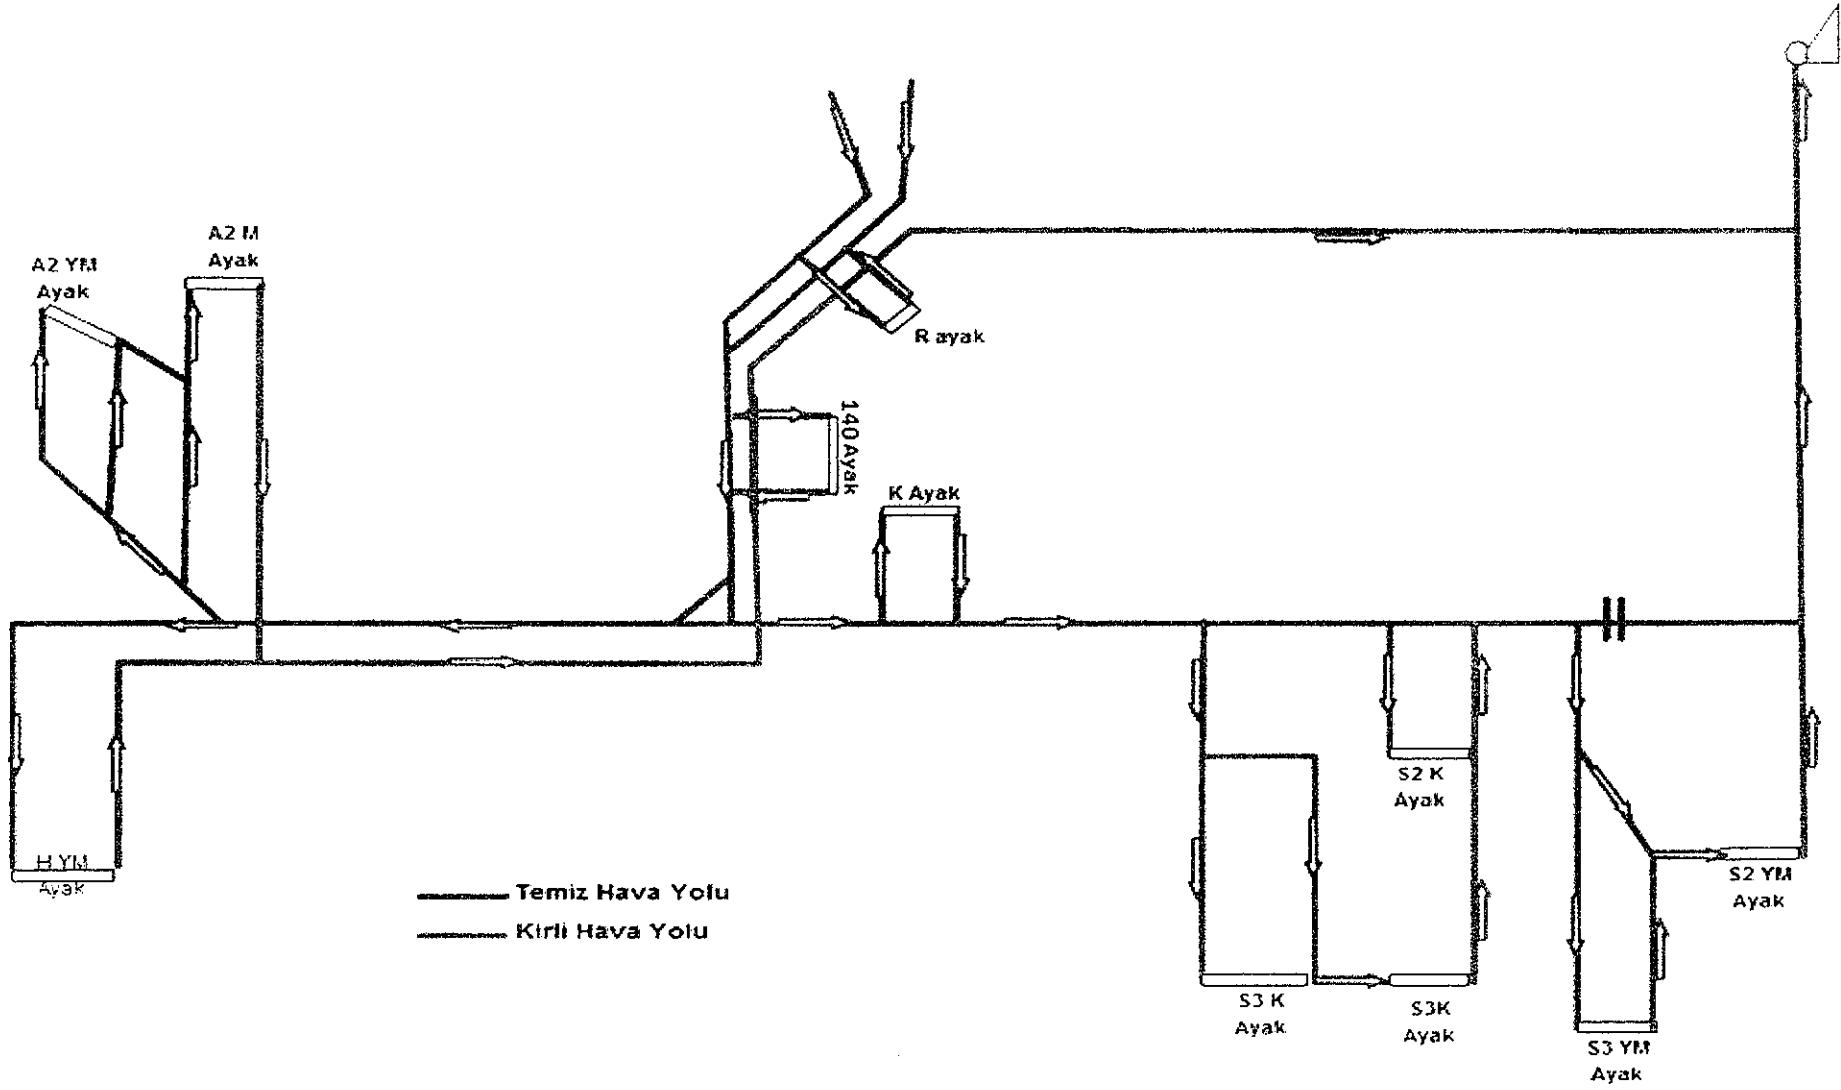
Şekil 2.11 Eynez Yeraltı Ocağı Havalandırma Şeması.

- Ocak içinde yapılan havalandırma ölçüm sonuçlarının kaydedildiği Havalandırma defterinin incelenmesi sonucunda
  - ❖ Kömür üretim ayaklarında hava hızı, genelde 0,5 ile 0,8 m/sn arasında değişmektedir. Bu değer, Ayaklarda ve kömür kazılan arınlarda minimum hava hızı sınır değeri olan 0,5 m/sn'nin çok az üzerindedir. 20.04.2014, 30.04.2014 ve olayın meydana geldiği günden 3 gün önce 10.05.2014 tarihlerinde yapılan ölçüm kayıtlarına göre, R6, H2 Yarı mekanize ve S3 Yarı mekanize ayaklarda ortalama hava hızları limit değeri olan 0,5 m/sn'nin altındadır. Bu hava hızlarında ayakta oluşan tozun taşınması ve çalışma ortamının hava sıcaklığının azaltılması mümkün görülmemektedir.

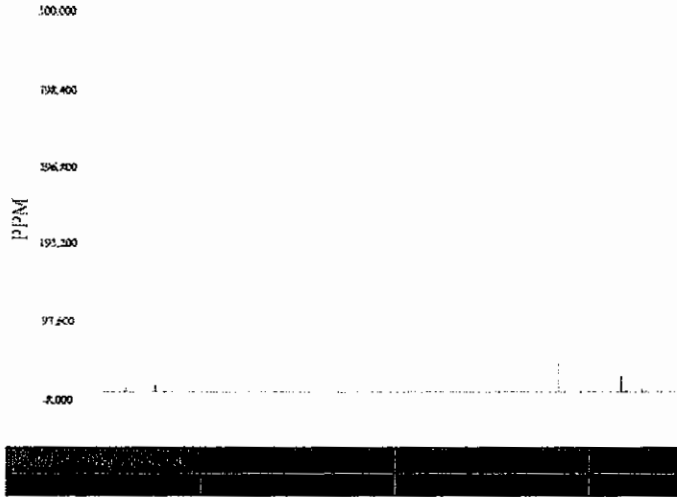
Şekil 3.2 411 kodlu CO sensörü 5-12.08.2013 tarihli ölçüm sonuçları

CO sensörleri ile ilgili bu durum, özellikle ocak içerisinde dolaşan tüm kirli havanın ocağı terk ettiği 411 kodlu, 340 Ana nefeslik hava çıkış sensörü için önem taşımaktadır. Bu sensör, ocakta kömür üretimi yapılan tüm ayaklarda oluşan CO değerlerinin ne kadarının ocak çıkış havasına yansıdığına belirlenmesi açısından önemlidir. 411 kodlu sensörün, 01.02.2014 ile 15.04.2014 tarihleri arasındaki tüm ölçüm sonuçları, 1.961 PPM gibi tek bir değeri göstermektedir. Bu durum teknik olarak olası görülmemektedir. Bu sensörden, Şekil 3.2'de görüldüğü üzere en son 12.08.2013 tarihinde anlamlı bir değer alınmış olup bu CO sensörünün uzun süredir çalışmadığı düşünülmektedir.

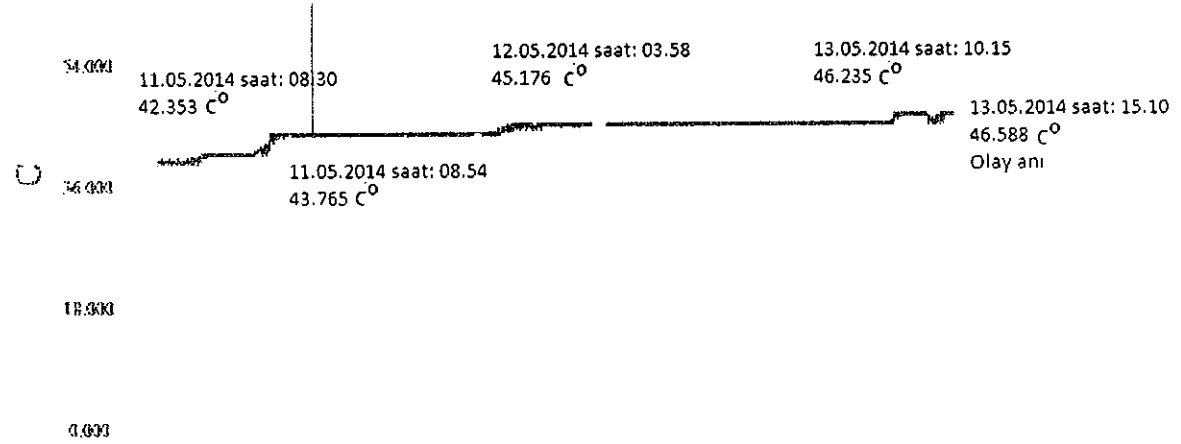
Şekil 3.19 11-13.05.2014 tarihleri arasında ölçülen 340 Ana Nefeslik Hava Çıkışı Sıcaklık değerleri

Yer altı maden işletmelerinde, kuru havada 30 C°, nemli havada 25 C° üzerindeki sıcaklık değerlerinde çalışamayacağı belirtilmiştir. Yeraltındaki düzenli sıcaklık artışının en önemli nedeni kömürün kendiliğinden oksidasyonudur (yanmasıdır). Sıcaklık artışı, zincirleme oksidasyon reaksiyonunun başladığının göstergesidir. Ocak yangını ile ilgili önlemlerin işe yarayıp yaramadığı, sıcaklık artışı ile kontrol edilir. Çizelge 3.3'de tarihsel gelişimi verilen ocak sıcaklığı, 07.04.2014 tarihine kadar değişiklik göstermesine rağmen, bu tarihten sonra düzenli olarak artış göstermiş ve olay gününe kadar hiç azalma göstermeden artışını sürdürmüştür. CO değerlerinin ocağın farklı bölgelerinde ölçülmesi sonucunda kömür yangınının başladığı yer tahmin edilebilir, ancak bunun desteklenmesi için sıcaklık artışının da üretim bölgelerinde takip edilmesi gerekmektedir. Soma Kömür İşletmelerinde sadece bir adet sıcaklık ölçer sensör bulunmaktadır. Bu sensörden, 06.04.2014 tarihinde saat 13:01'de ilk kez 25.059 C° okunmuş, bu tarihten sonra ocak kirli hava çıkış noktasındaki değerler düzenli olarak artış göstererek 05.05.2014 tarihinde saat 13:19'da 30 C°'ye ulaşmıştır. Bu tarihten sonra, sınır değerler aşıldığı ve olay gününe kadar artarak devam eden ocak sıcaklıkları kayıt edildiği için, mutlaka tüm dikkat buraya verilmeli, sensör kontrol edilmeli, sıcaklık artışının nedeni araştırılmalıydı. Ancak, şirket teknik elemanlarının bu durumu da göz ardı ettikleri saptanmıştır.

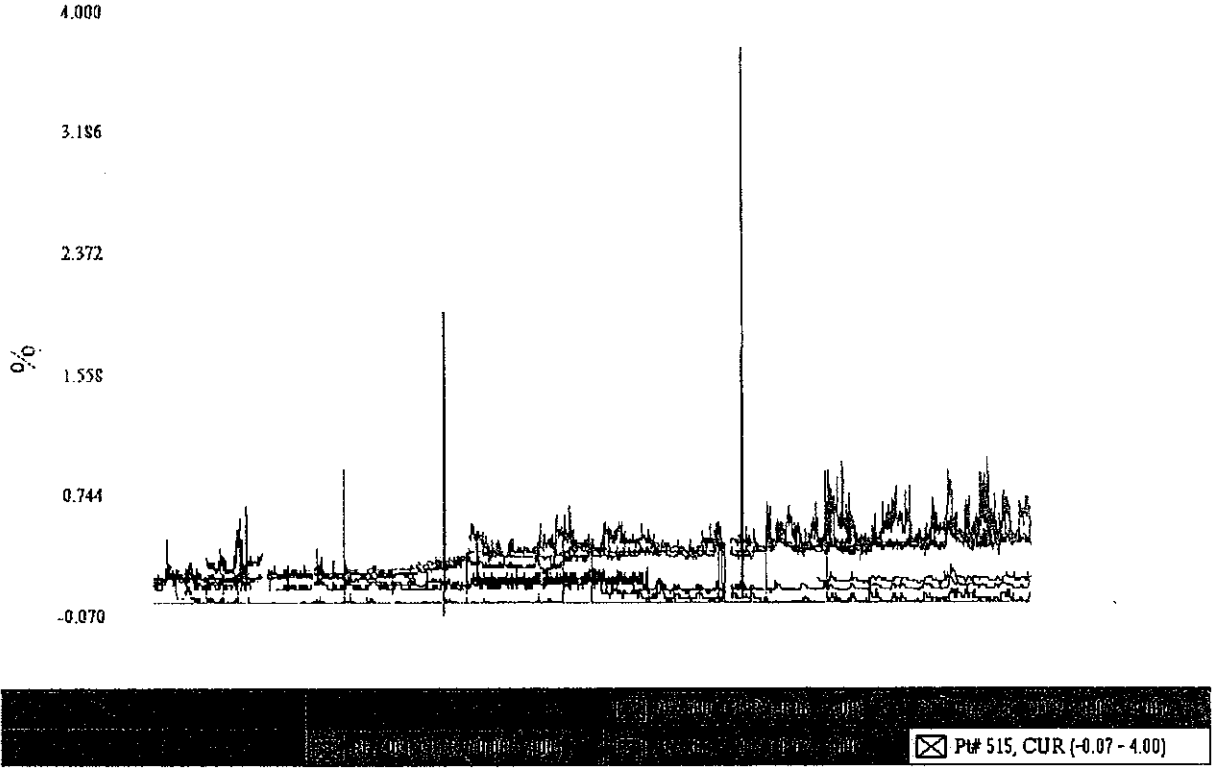
Şekil 3.27 SET2 sensörlerine ait, 01-13.05.2014 tarihleri arasında ölçülen % CH4 (metan) kayıtları

05.05.2014 tarihinden sonra tedricen hızlı artan değerlere rastlansa da olay esnasındaki en yüksek değerleri % 0.50 CH4 değerini aşmamıştır.

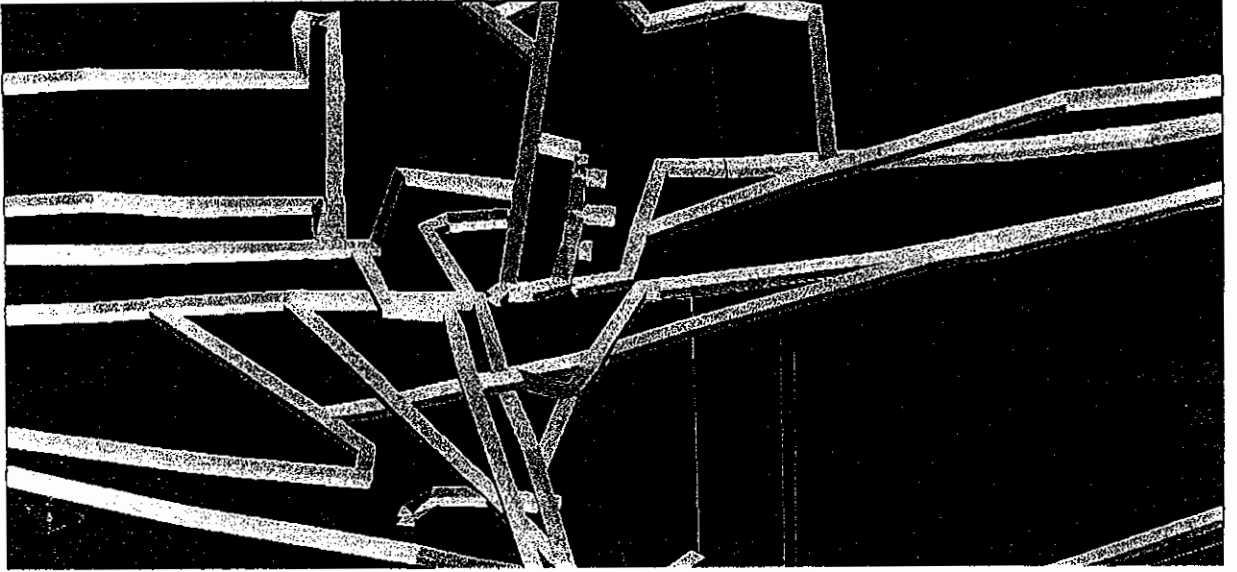
Şekil 4.15 Olay yerinin 3 boyutlu görünüşü.

Şekil 4.15'te verilen üç boyutlu gösterimde olay yeri olarak belirlenen U3 trafosunun bulunduğu yer görülmektedir. Şekilde görüldüğü üzere, beyaz ile gösterilen çizgi, C Panosunda 09.09.2013 tarihinde kapatılan uzun ayaktan kömür alınan 3. kat ayağın sınır çizgisidir. Şekil 4.14'te görüldüğü üzere, kömür üretimi yapılan ayağın taban kotu kuzey yönünde 119.29 metre, güney yönünde 86.80 metredir. Ayak, güneye doğru kömür eğimi yönünde derinleşmektedir. Şekil 4.14'te FAY 1 olarak gösterilen kısım AO ve H panolarına temiz hava sağlayan 4 nolu kömür nakil bandının bulunduğu galeri üzerinde saptanmıştır. Bu yolun tam altından 2. kat taban yolu geçmektedir. FAY 1 olarak gösterilen noktada kömür 135 metre kotunda, galeri ise 138 metre kotundadır. Hemen altlarından 123 kotlu 2. Kat taban yolu geçmektedir. 2. Kat taban yolu üzerinde bulunan 2 adet baraj, C panosu 3. Kat ayağının üretimi sonrasında üretim boşluğu içerisinde kalmıştır. Madenlerde faylı olan zonların kırıklı yapılarından dolayı hava geçirme özellikleri olduğu bilinmektedir. Ana havalandırma yolu üzerinde bulunan FAY 1'den, yaklaşık 3 metre altındaki kömür damarına ve 123 kotlu 2. kat taban yoluna hava kaçağı olduğu düşünülmektedir. Bu bölgede topuk olarak bırakılan kömür, olay esnasında içten içe yanmakta olduğu tahmin edilmektedir.

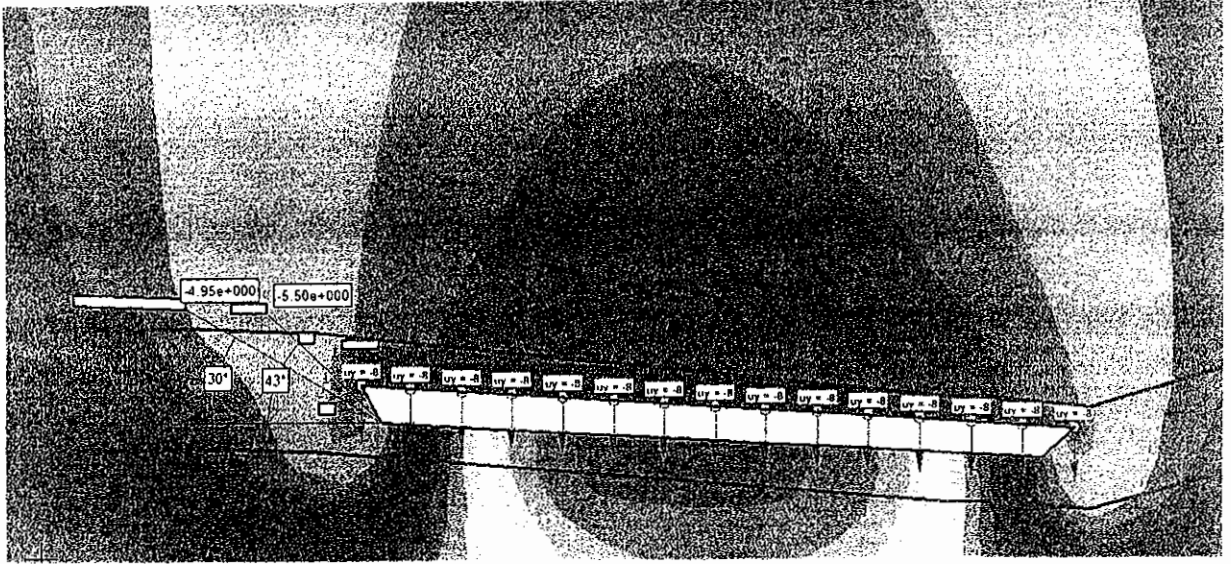
Şekil 4.17 Tasman açılıarı

Kömür üretiminin tamamlanması sonucunda tesir açısı ile yukarıya doğru göçmelerin meydana geldiği bilinmektedir ve bu durum kömür üretim bölgesinin kesit görünüşü Şekil 4.17'de verilmektedir. Kırılma açısı olarak gösterilen 43 derecelik bölgenin içindeki tüm kömür ve tavan taşı üretim yapılan kömür kalınlığı kadar aşağı çökmüştür. Bu bölge çökme nedeniyle kömür ve tavan taşı çok kırıklı ve çatlaklı bir yapıya sahip olur. C panosunun üzerindeki topografyada görülen ve Şekil 4.10 ve 4.11'de gösterilen üretim sonucunda yüzeye ulaşan çatlaklardan ocak içerisine, ocakta kullanılan emici havalandırma sistemi neticesinde hava girişi olmaktadır. Göçük ve çatlaklı zon içerisinde yeteri kadar hızlı hareket edemeyen hava, ısı birikimini uzaklaştıramaz ve eksik O<sub>2</sub> nedeniyle yarım yanma ve sonucunda CO açığa çıkar. Bu olay, FAY 1 olarak gösterilen bölgenin altındaki kömürde belirli bir zamandan beri devam etmekte olduğundan, anılan bölgede ısınma ve galerilere sirayet edemeyen kendiliğinden yanma olayının başladığı düşünülmektedir.

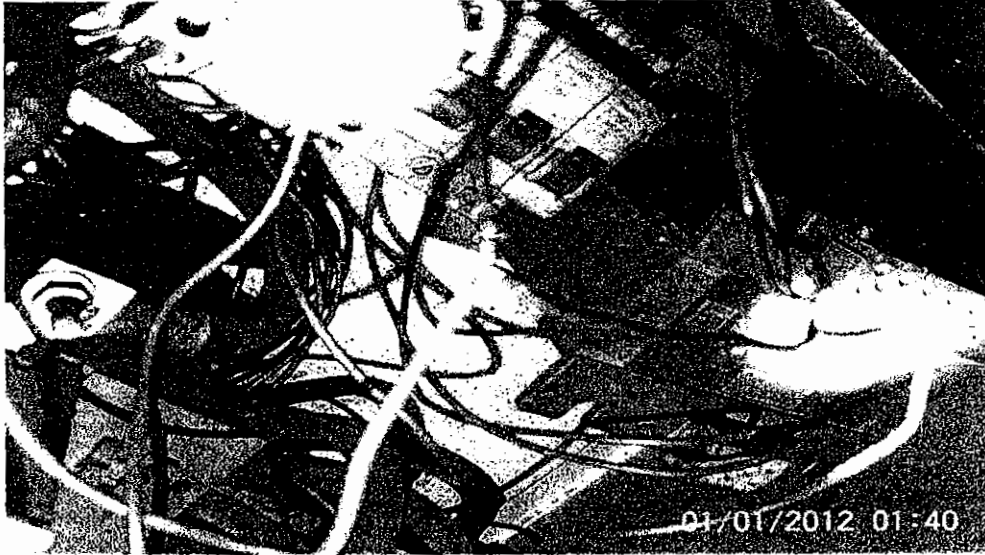
Şekil 5.7 Ocak İçinde Bir Elektrik Panosu İçinde Kablo Bağlantısı

6) Haberleşme cihazları olan telefonların alt yapısı olan kablo ve ankesörlerin tümünün maden ocaklarında kullanım için belirlenen standartlara uygun olması gerekir. Kullanılan bazı telli haberleşme cihazlarının ve elektrik kablolarının itinasız bir biçimde hareketli bantlara dokunabilecek mesafelerde güvenli olmayan askılar üzerinde dolaştırıldığı tespit edilmiştir. 16 Temmuz 2014 tarihinde ocağa tekrar girişimizde elektrik panolarında kablo eklerinin maden ocaklarına dair standart dışı biçimde bakırların birbirine sarılması ile yapıldığı ve normal plastik yapıştırıcı bantlarla sarıldığı görülmüştür. Bu bağlantılar Şekil 5.7 de verildiği gibi kamera kaydına alınmıştır (varolan plastik yapışkan koruyucu bant, bakır iletkenlerin birbiri ile bağlantısının görülmesi amacıyla bilirkişi tarafından sökülmüştür).
