**SOMA KÖMÜR İŞLETMELERİ A.Ş.  
TARAFINDAN İŞLETİLEN MANİSA İLİ  
SOMA İLÇESİ,  
EYNEZ KÖYÜNDEKİ KÖMÜR MADENİNDE  
13.05.2014 TARİHİNDE MEYDANA GELEN  
MADEN KAZASI İLE İLGİLİ  
BİLİRKİŞİ RAPORU**

EYLÜL 2014

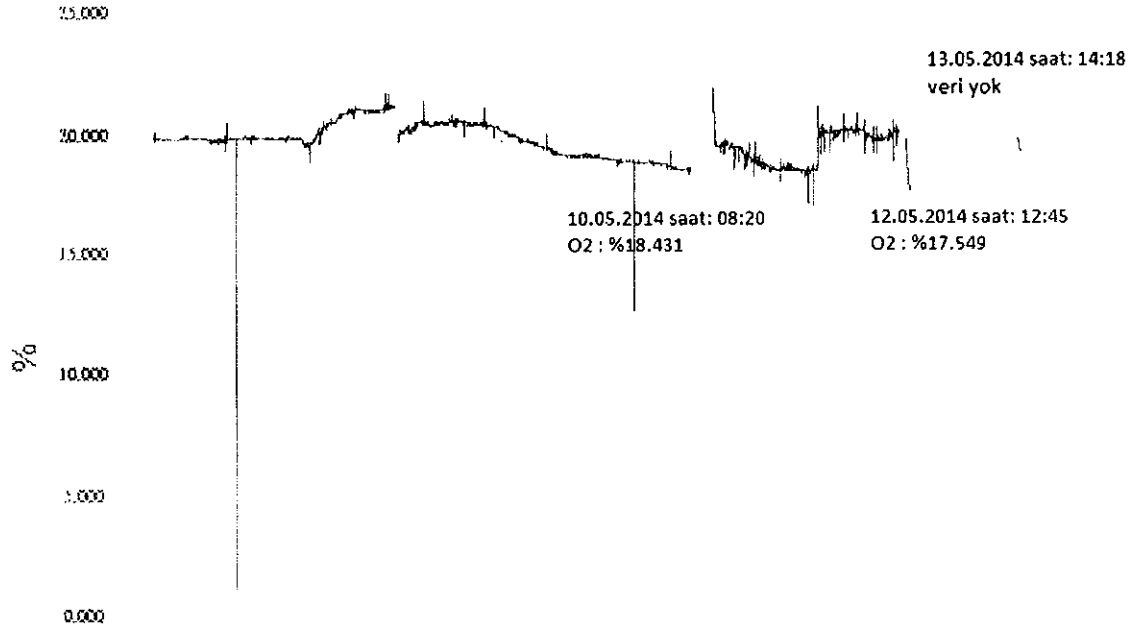
Çizelge 3.4'te O2 değerleri verilen 502 kodlu sensör, S2 yarı mekanize ayak hava çıkışında bulunmaktadır. 01.02.2014 tarihinden bu yana bu sensörden elde edilen değerler çok düşük O2 konsantrasyonunda çalışıldığını göstermektedir. Burada kömür yangını ile ilgili bir sorunun olduğu anlaşılmaktadır. S3 klasik ayak hava çıkışta bulunan 504 kodlu O2 sensörü, 07.05.2014 tarihinden itibaren sınır değerlerin altında O2 konsantrasyonları kaydetmiştir. Ana nefeslik olarak havanın ocağı terk ettiği çıkışta bulunan 442 kodlu O2 sensörü ocak içerisinde kömürün kendiliğinden yanması ile ilgili çok önemli ipucu vermektedir. Şekil 3.20, 05-13.05.2014 tarihleri arasında, çıkış havasındaki 442 kodlu sensördeki %O2 konsantrasyonu değişimini göstermektedir. Ocak çıkışındaki 340 nefeslikte bulunan O2 sensörü, 12.05.2014 saat 12:45'te en son %17.549 gibi çok düşük O2 konsantrasyonu ölçümü yaptıktan sonra, bu sensörden olayın meydana geldiği tarih olan 13.05.2014 saat 14:18'e kadar ölçümlerin durduğu tespit edilmiştir. Bu saatte %19.804 O2 değeri ile çalışmaya başlayan sensör ölçümleri, olay anı olan saat 15:10'a kadar geçen yaklaşık 1 saat içerisinde azalarak %19.216 O2 değeri ile son ölçümünü kaydetmiştir.

Şekil 3.20 05-13.05.2014 tarihleri arasında ocak çıkışında ölçülen 442 kodlu Oksijen sensör kayıtları

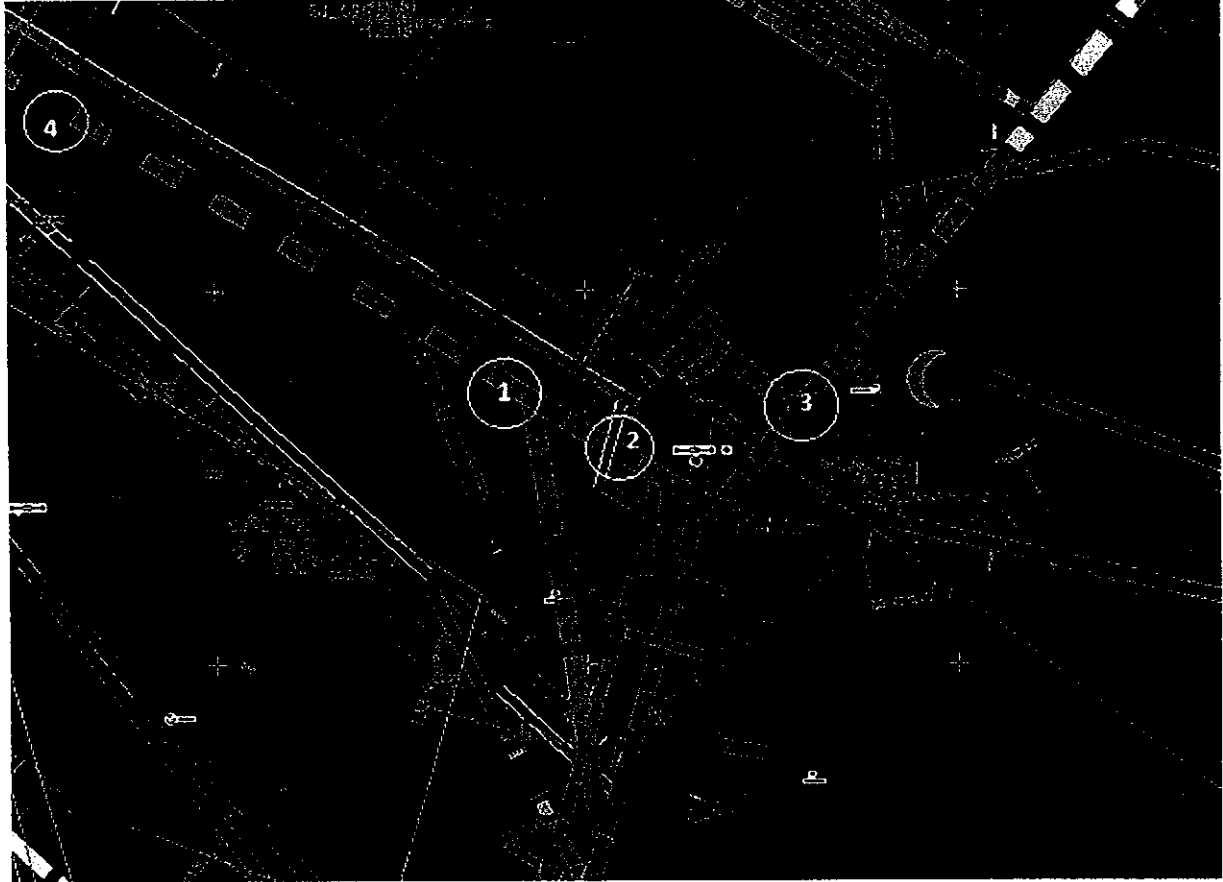
Şekil 4.1 Olay yeri keşif yapılan yerler

Olay sonrası ilk yapılan keşifte, 1 nolu noktaya kadar ilerlenmiştir. Bu bölümde, 3 nolu kömür nakliye bandının motor kısmından itibaren 200 metre kadar tamamen yandığı tespit edilmiştir. Aynı zamanda, bu bölümde TH bağlar arasında yardımcı tahkimat malzemesi olarak kullanılan ağaç kamaların tamamen yandığı, taş düşmelerinin engellenmesi için bu tahkimatların yenilendiği belirlenmiştir. Bu sırada, tahlisiye ekiplerinin kurtarma çalışmalarının devam etmekte olduğu görülmüştür. Şekil 4.1'de 2 numara ile gösterilen noktaya kadar tavanda göçükler olması ve tarama yapılarak bu bölümün düzeltilmesi ile ilgili çalışmaların sürdürüldüğü görülmüştür. Ayrıca, tavan taşı içerisine kalın hortumlar sokularak gerçekleştirilen su ile soğutma çalışmalarının sürdürüldüğü gözlenmiştir. İlk keşif çalışması esnasında elde edilen görüntüler Şekil 4.2-4.7 arasında verilmektedir.

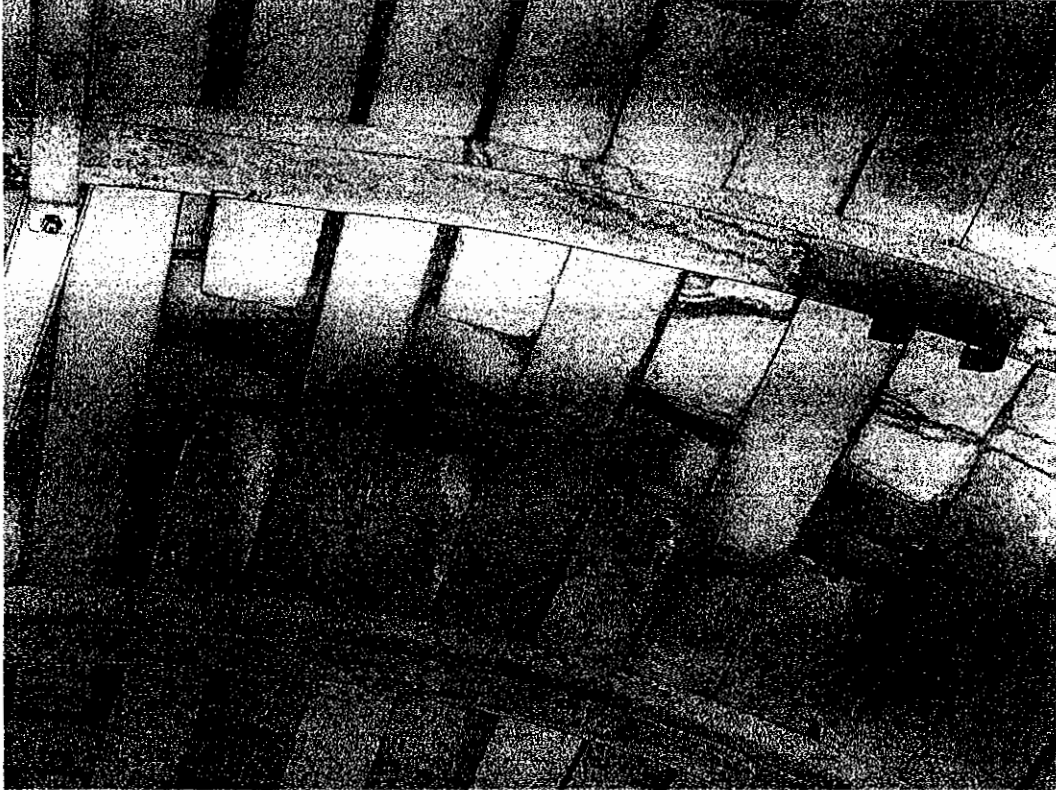
Şekil 4.7 Ana havalandırma girişinde bulunan devlete ait beton kamalar

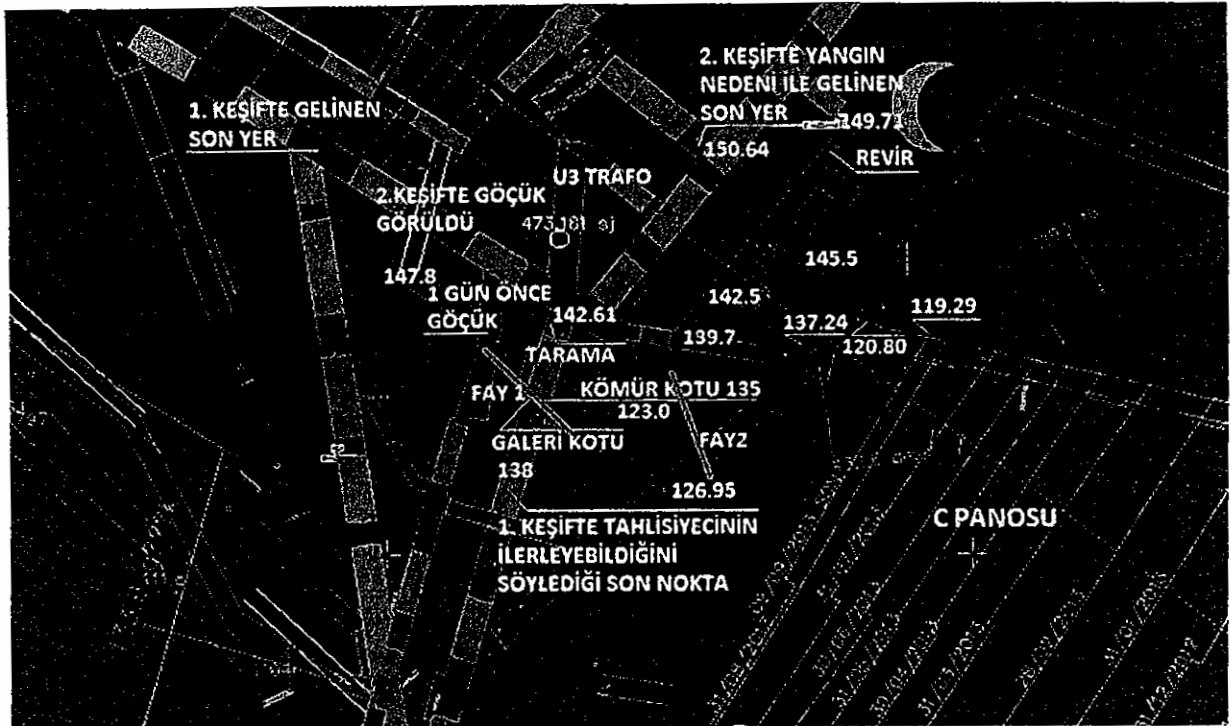
Şekil 4.14 Olay yerinin plan haritası

Şekil 4.15'te verilen üç boyutlu gösterimde olay yeri olarak belirlenen U3 trafosunun bulunduğu yer görülmektedir. Şekilde görüldüğü üzere, beyaz ile gösterilen çizgi, C Panosunda 09.09.2013 tarihinde kapatılan uzun ayaktan kömür alınan 3. kat ayağın sınır çizgisidir. Şekil 4.14'te görüldüğü üzere, kömür üretimi yapılan ayağın taban kotu kuzey yönünde 119.29 metre, güney yönünde 86.80 metredir. Ayak, güneye doğru kömür eğimi yönünde derinleşmektedir. Şekil 4.14'te FAY 1 olarak gösterilen kısım AO ve H panolarına temiz hava sağlayan 4 nolu kömür nakil bandının bulunduğu galeri üzerinde saptanmıştır. Bu yolun tam altından 2. kat taban yolu geçmektedir. FAY 1 olarak gösterilen noktada kömür 135 metre kotunda, galeri ise 138 metre kotundadır. Hemen altlarından 123 kotlu 2. Kat taban yolu geçmektedir. 2. Kat taban yolu üzerinde bulunan 2 adet baraj, C panosu 3. Kat ayağının üretimi sonrasında üretim boşluğu içerisinde kalmıştır. Madenlerde faylı olan zonların kırıklı yapılarından dolayı hava geçirme özellikleri olduğu bilinmektedir. Ana havalandırma yolu üzerinde bulunan FAY 1'den, yaklaşık 3 metre altındaki kömür damarına ve 123 kotlu 2. kat taban yoluna hava kaçağı olduğu düşünülmektedir. Bu bölgede topuk olarak bırakılan kömür, olay esnasında içten içe yanmakta olduğu tahmin edilmektedir.

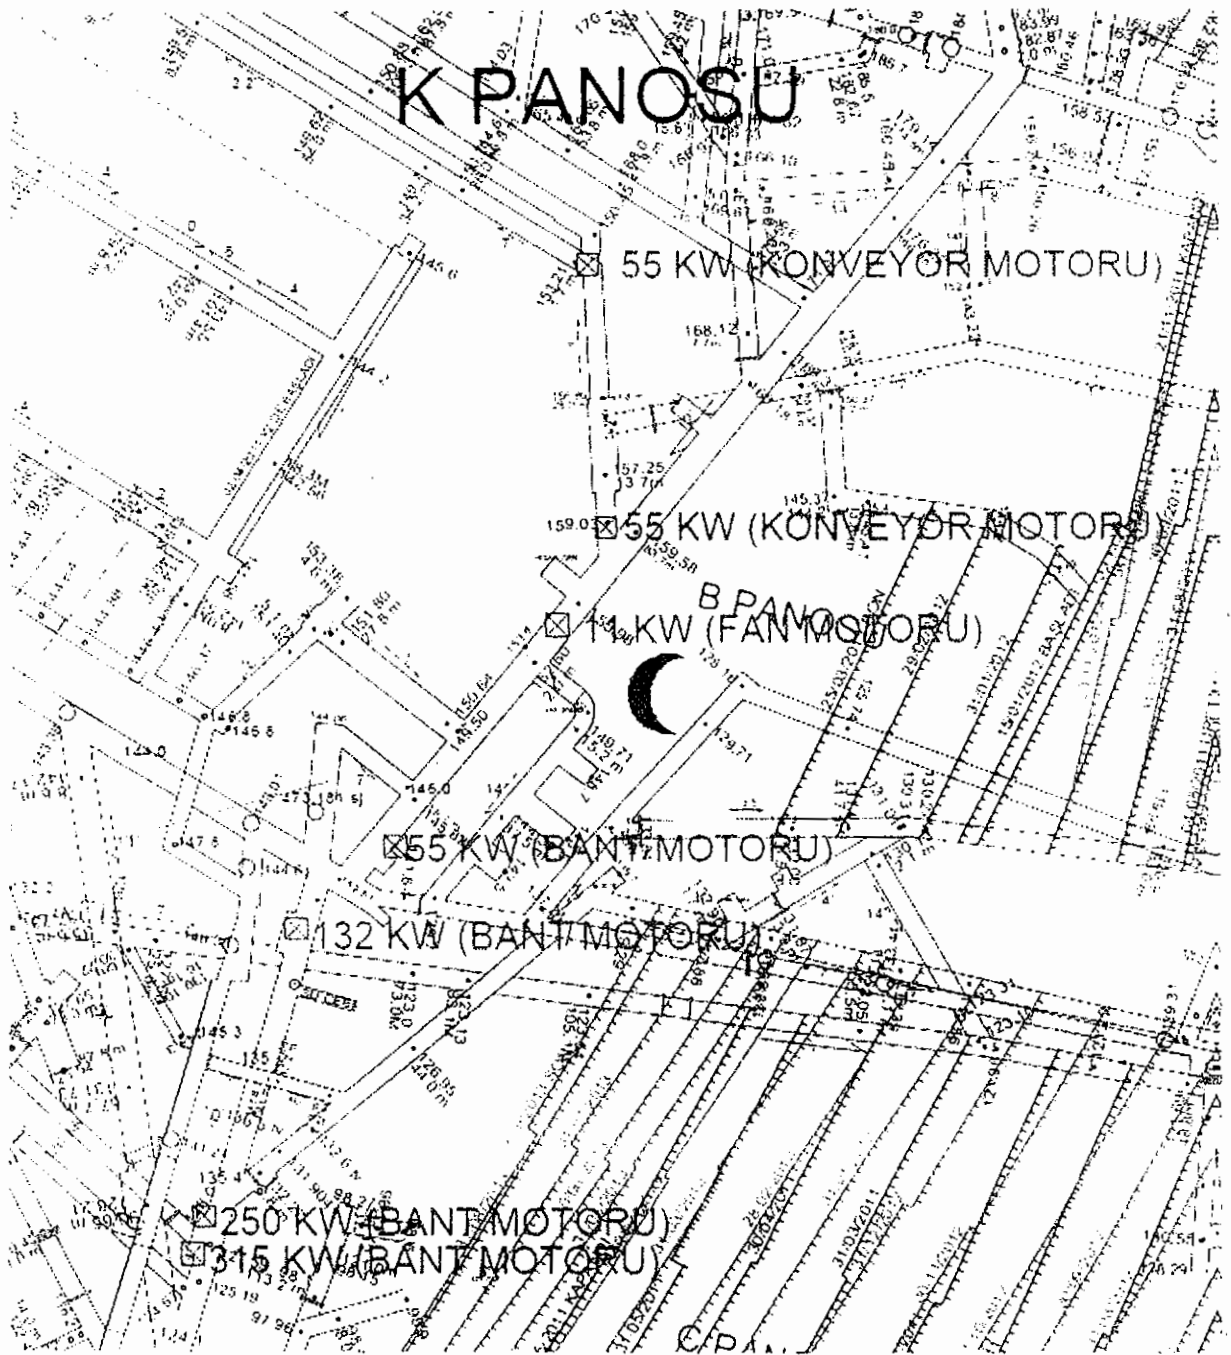
Şekil 5.5 U3 Şalter Dairesinden Beslenen 4. Bant Motorları ve Diğer Motorlar

Bilirkişi heyeti olarak olay yeri incelemesi için maden ocağına inildiğinde U2 ŞALTER dairesinin enerjisinin verilmiş olduğu ama U3 ŞALTER DAİRESİNİN enerjisinin kesik olduğu görüldü. Elektrik kesintisinin nedeni olarak, U3 trafo bölgesinde oluşan çökmenin (lütfe çökme nedeni olarak bölüm 4.4 bakınız) trafo ve o bölgede bulunan bant motorlarının elektriksel bağlantılarında fiziksel hasara yol açmış olduğudur. Facia anında ortaya çıkan bu elektriksel arızanın kesiciler (SF6 gazlı kesiciler ve yerüstü ana besleme trafosunun (34.5/6.3 kV , 8 MVA) koruma rölesi) tarafından algılanarak elektrik enerjisinin bu hat boyunca kesilmesine neden olmuştur. U3 trafo merkezindeki 3 adet trafonun yerleşim planları Şekil 5.4 de verilmiştir. Üç adet (132 kW, 250 kW ve 315 kW) 4. Bant motorları da U3 trafo merkezinden beslendiği için 4. Bant motorları da çalışmaz hale gelmiştir. Bu motorların yerleşim planı Şekil 5.5 de verilmiştir.

şemada bunlar 55 kW (bant motoru), 11 kW (fan motoru), 55 kW (konveyör motoru) ve 55 kW (konveyör motoru) olarak gösterildi.

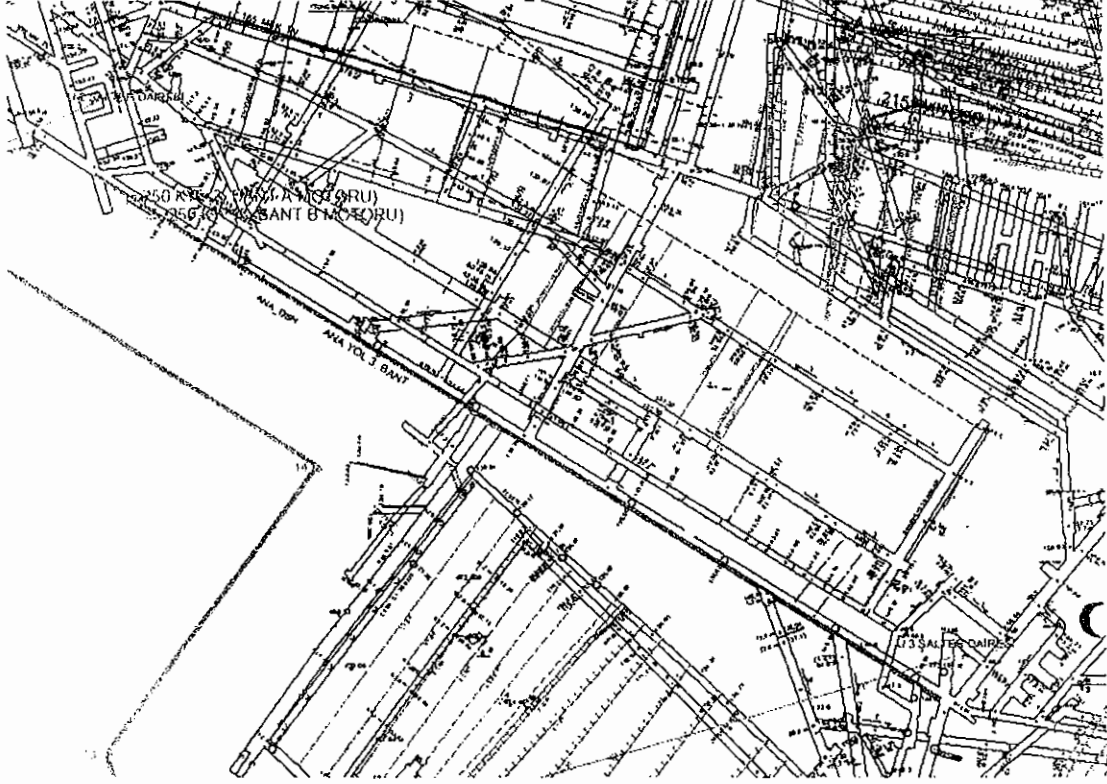
Şekil 5.6 U2 Şalter dairesinden beslenen bant motorlarının konumu

beslenen motorların da enerjisiz kaldığı için çalışmadığı tespit edilmektedir. Ancak, U2 şalter dairesinden facia bölgesi U3 şalter dairesine giden enerji hattı tümüyle kesilerek, U2 şalter dairesinden beslenen ve acil çalıştırılması gereken alet ve teçhizat (su pompası motorları gibi) kurtarma çalışmaları sırasında elektrik enerjisi verilerek işlevsel hale getirildiği de tespit edilmiştir. Facianın ilerleyen zaman diliminde ocakta alevli yangın çıkması nedeniyle 3. bant boyunca elektrik kablolarında ve lastik bantta yanmalar (fiziksel hasarlar) meydana geldiği için bant da kullanılamaz durumdadır.
